## Manejo de resorción cervical externa clase II de Heithersay con Therabase®. Reporte de un caso

## REPORTE DE CASO

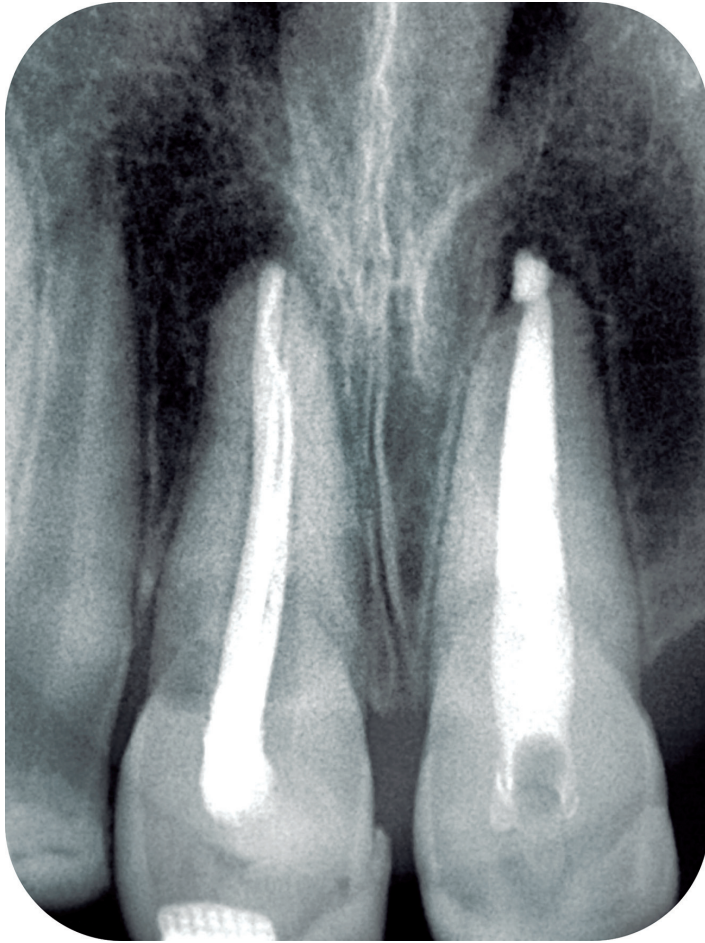
**FIGURA 1.** Radiografía diagnóstica.

Radiográficamente se evidencia a nivel coronal con proyección hasta apical del diente, radiopacidad la cual es compatible con material de obturación, donde se evidencia deficiencia en la compactación del mismo. A nivel cervical por distal, se visualiza imagen radiolúcida compatible con pérdida de sustancia mineralizada (figura 1); de acuerdo con esta evaluación y tomando en cuenta la anamnesis del traumatismo se indica CBCT evidenciándose en sus cortes una imagen hipodensa a nivel cervical con comunicación con el material de

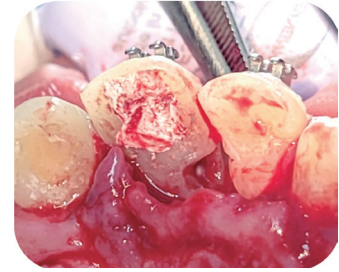
**FIGURAS 7 Y 8.** Exposición de la lesión posterior a la elevación de colgajo mucoperiostico.

➤➤➤ realizar la eliminación del material obturador, seguido de irrigación con solución de Hipoclorito de Sodio (NaOCl) al 1,5% (figura 5), se realizó conductometría con una lima K Maillefer de diámetro 70 (figura 6) sin lograr ajuste apical, secado del conducto y llenado del conducto con medicación intraconducto de hidróxido de calcio de la marca i-Cal (i-Dental), para mantener la permeabilidad del conducto se colocó una barrera física de teflón estéril y se selló la cámara con provisional resinoso i-Pro LC (i-Dental). En esta misma cita se realizó el abordaje quirúrgico por el periodoncista a través de un colgajo mucoperiostico de espesor total logrando exhibir la resorción cervical (figuras 7 y 8), lo que facilitó la eliminación del tejido resortivo, así como el tejido dental que presentaba

estructura reblandecida con turbina y fresa redonda de diamante de grano medio estéril; luego con un *microbursh* estéril se hizo uso de ácido tricloroacético (ATA) al 80% (fórmula magistral) por un minuto sobre la estructura dental para lograr la necrosis por coagulación en las células clásticas que pueden presentarse en la estructura dental. Para la eliminación de dicho ácido se utilizó solución fisiológica estéril, se hizo hemostasia para sellar la resorción con cemento modificado con resina *Therabase*® (BISCO) (figuras 9,10 y 11); y pulido de dicho material, para luego reposicionar el colgajo y realizar un injerto de tejido conectivo para evitar recesión gingival en dicha área (figura 11). Una semana después en una segunda cita, se evalúa el proceso de cicatrización de la encía; adicional ➤➤➤

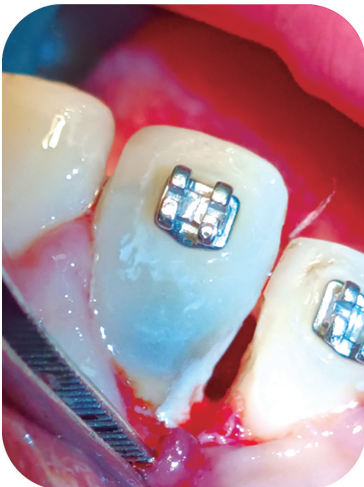
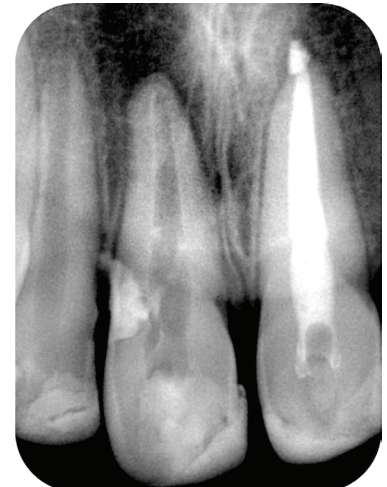
**FIGURA 9,10 Y 11.** Sellado de la resorción con Therabase y control radiográfico del mismo.

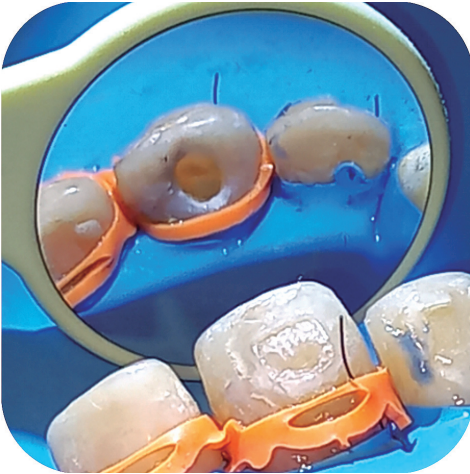
**FIGURA 12.** Vista de la entrada del conducto posterior al sellado de la resorción.

»»» a nuevamente acceder al conducto bajo aislamiento absoluto, y lo primero que se puede verificar es que se está ante un conducto hermético ya que la comunicación con los tejidos periodontales fue totalmente sellada en la cita anterior (*figura 12*). Debido a la amplitud del conducto la cual fue verificada en la cita previa, se procedió a realizar irrigación ultrasónica pasiva (IUP) de NaOCl al 3,5% en ciclos de 15 segundos, hasta alcanzar los 20cc de solución; para posterior preparación circunferencial del conducto con una lima K 70 (Maillefer); se realizó protocolo de irrigación final con 10cc de NaOCl al 3,5% activado con ultrasonido por 20 segundos, seguido de agua destilada estéril, EDTA al 17% por un minuto, para terminar el protocolo con agua destilada estéril, secado del conducto con conos de papel estériles, se rehidrató el conducto con agua destilada estéril y se procedió a realizar *plug apical* con *Neo Putty* (Avalon) y posterior obturación vertical de Schilder con cemento *Neo Sealer Flo* (Avalon), 3 mm por debajo de cresta y del proceso de resorción y el resto del conducto fue sellado con *Therabase*® (BISCO), y sellado de la cámara con restauración de resina *Brilliant de Coltene* (*figura 13*).

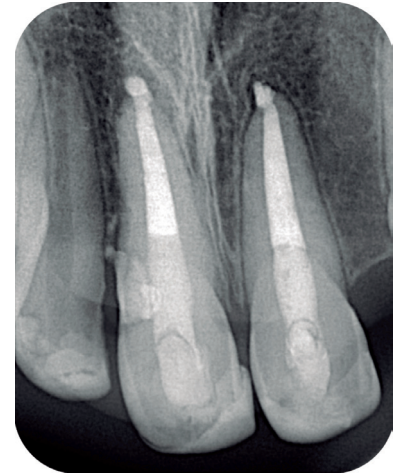
**FIGURA 14.** Radiografía de control a los 4 meses.

Se realizó una tercera cita para el retiro de la sutura y evaluación posoperatoria, en donde no se evidenció ninguna anomalía. En control posoperatorio a los 4 meses se observó disminución de la movilidad y la sintomatología a la palpación y percusión, de igual forma no hubo cambio en el sondaje periodontal con respecto a la evaluación clínica inicial. Radiográficamente, se evidencia un proceso de reparación ósea apical y no hay cambios negativos a nivel del sellado de la resorción (*figura 14*); actualmente se espera que
