Prevención de la ingesta accidental de un fragmento de Quadhelix. A propósito de un caso.

En el presente artículo se revisan los casos publicados de accidentes derivados de la ingesta o aspiración accidental de aparatologías utilizadas en ortodoncia. Y se describe un caso en el que se produjo la ingesta accidental y posterior expulsión mediante el vómito de un fragmento de un Quad Helix removible.

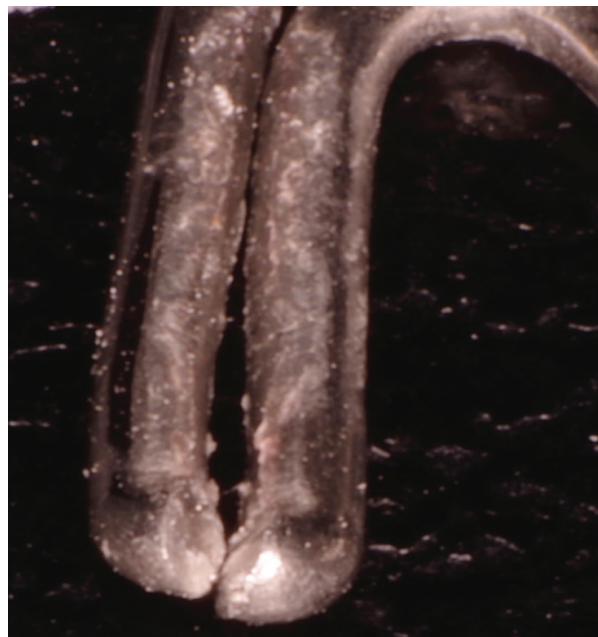
FIGURA 3. Zona de Fractura del QH

El material empleado para la confección del aparato fue alambre de Cromo-Cobalto, 0.9mm (LEONE CO410-09). Templado a 450°C. La fractura se produjo en la zona de mayor tensión del alambre durante la fabricación del QH removable, en la doblez distal que se inserta en el tubo palatino de la banda (Figura 3).

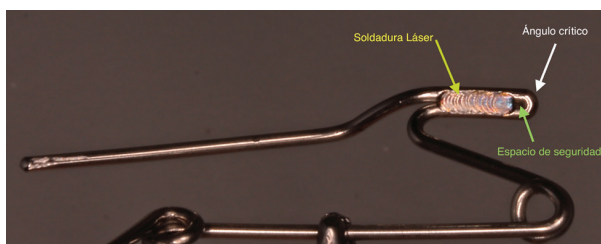
FIGURA 4. Diseño del QH y soldadura láser

La confección del QH removible debe realizarse manualmente con alambre de Cr-Co de 0.9mm de diámetro, a la medida de la arcada del paciente, aplicando fuerzas suaves para disminuir el estrés que sufre el material cuando es doblado en frío. Posteriormente debe ser templado a la temperatura que el fabricante indique en sus especificaciones técnicas. Además, su diseño debe impedir la salida del aparato del tubo palatino de la banda molar. Para ello proponemos que la doblez de 180° que se realiza en el extremo distal que se inserta en el cajetín palatino de la banda sea reforzada mediante soldadura láser, dejando un espacio libre de soldadura de 1,5 mm (espacio de seguridad) inmediatamente antes del ángulo crítico. En este espacio adaptará el seguro del cajetín palatino de la banda molar una vez insertado el QH (Figuras 4 y 5).

La soldadura láser sobre Cr-Co por vestibular y lingual del aparato se puede realizar en disparos de 1.5 milisegundos a 189V/2.5Hz/3.6W/1.44J (Láser Desktop Compact Dentaaurum)

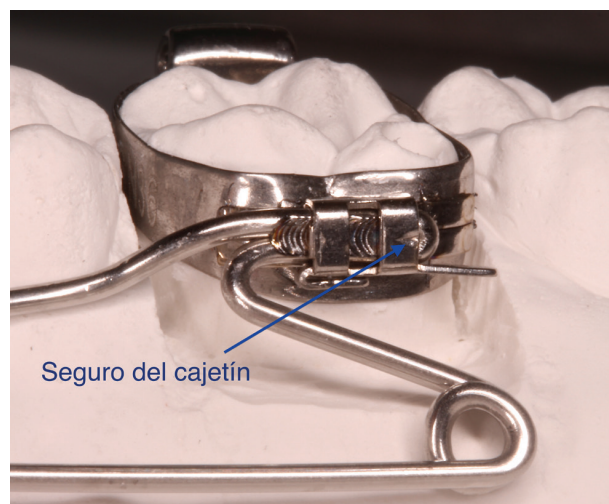
FIGURA 5. QH insertado en el cajetín palatino de la banda molar

Una vez insertado el QH dentro del cajetín, el seguro triangular del tubo encaja en el espacio de la doblez, siendo necesaria la compresión del mismo con un alicate universal para poder desinsertarlo.
