# Ajuste protésico en prótesis sobre implantes. Colonización bacteriana, filtración implante-prótesis y periimplantitis. A propósito de un caso

Eduardo Anitua<sup>1,2,3</sup>, DDS, MD, PhD.

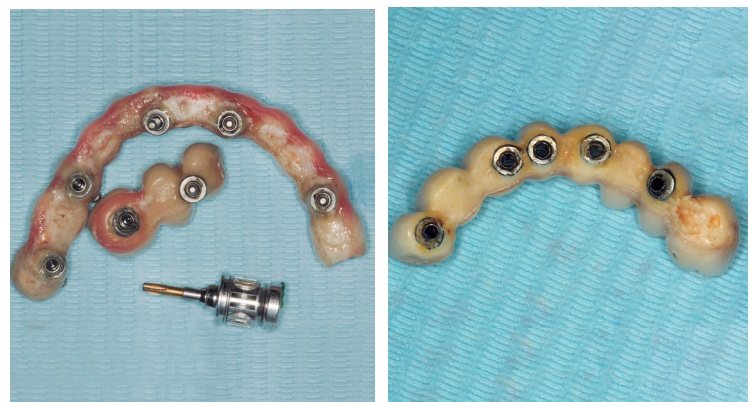
**FIGURAS 9 Y 10.** Imágenes del desmontaje de ambas prótesis. Podemos ver placa bacteriana acumulada bajo las mismas incluso en el interior de los cilindros de las prótesis lo que indica una alta filtración a este nivel.

Al retirar las prótesis para iniciar la fase quirúrgica nos encontramos con una gran acumulación de placa bacteriana bajo la estructura de la prótesis infiltrándose en el interior de los asentamientos de los cilindros de la prótesis y de los implantes (*figuras 9-12*). Esta amplia colonización de bacterias en el interior del implante y en toda la conexión implante-prótesis nos indica el mal ajuste de ambas prótesis atornilladas y la elevada filtración que ha sufrido el conjunto durante el tiempo que ha estado colocado en el paciente, generándose inevitablemente una periimplantitis en muchos de los implantes afectados.

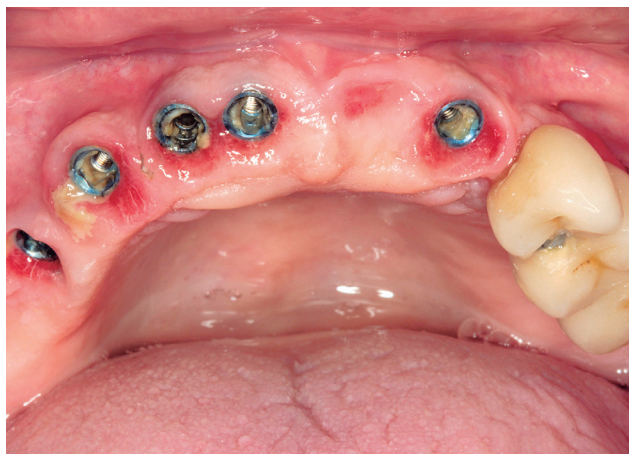
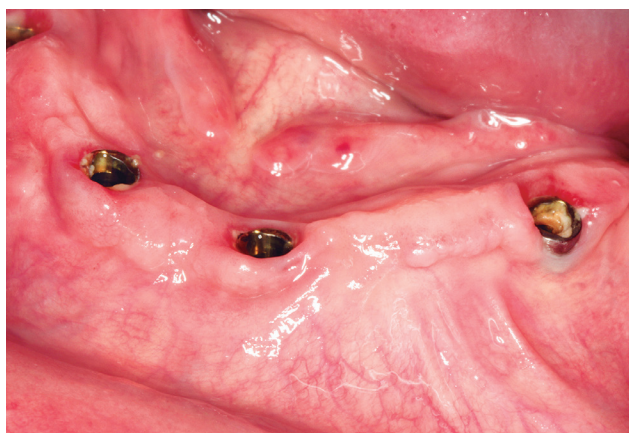
**FIGURAS 11 Y 12.** Imágenes del interior de los implantes al desmontar las prótesis con colonización bacteriana en la zona interna del cuerpo del implante y la conexión. También podemos observar la inflamación gingival en torno a varios implantes.

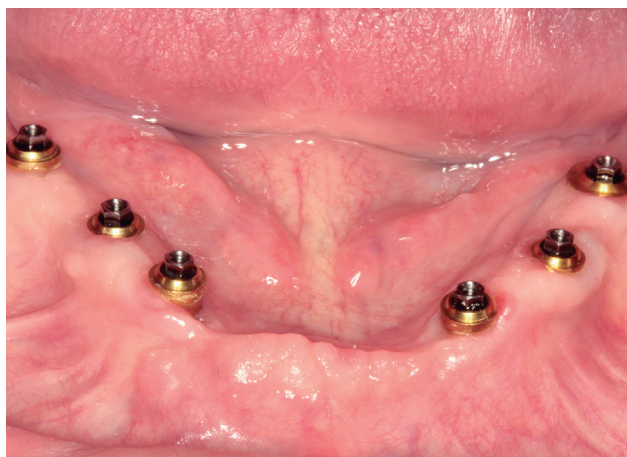
**FIGURAS 27 Y 28.** Imágenes del estado de los transepiteliales al ser desmontada la prótesis de carga inmediata. El estado de los tejidos blandos es excelente.

Transcurridos cuatro meses desde la inserción del último implante se inicia la confección de la nueva prótesis definitiva. Al desmontar las prótesis provisionales podemos observar el buen estado de los tejidos blandos y los transepiteliales sin filtración bacteriana, lo que facilita una buena salud periimplantaria (*figuras 27 y 28*). Con todos los parámetros obtenidos de la última prótesis de carga progresiva se conforma un encerado diagnóstico que pueda ser probado en boca en el paciente. De este modo podremos corregir las discrepancias antes de pasar a transformarlo en una prótesis definitiva de metal-cerámica (*figuras 29 y 30*). Por último se termina la confección de la prótesis con estructuras metálicas mecanizadas por *cad-cam* y adición posterior de la cerámica. La prótesis inferior se individualiza en tres tramos para permitir la flexión natural de la mandíbula durante la masticación y distribuir mejor las cargas (*figuras 31-34*). El paciente acude a sus revisiones periódicas, constatándose la estabilidad del tratamiento en la radiografía de control a los tres años, donde no se objetivan pérdidas óseas (*figura 35*).

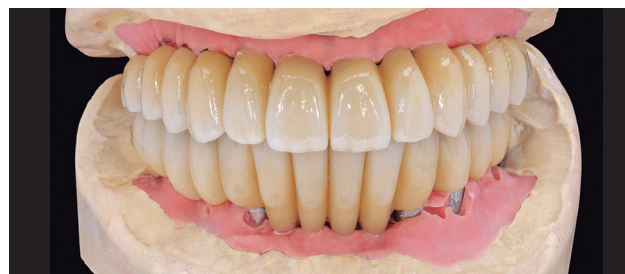
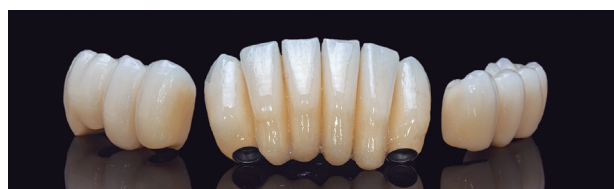
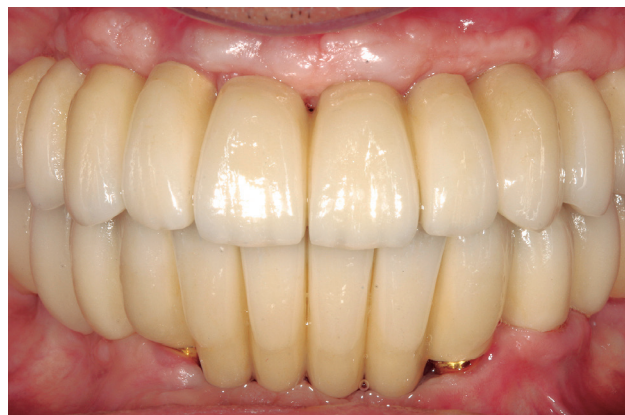
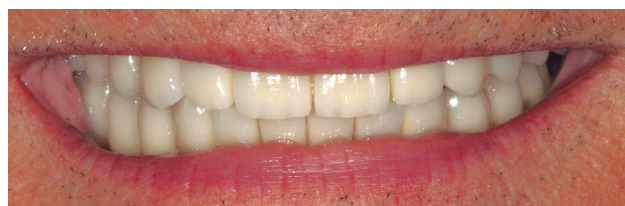
**FIGURAS 31, 32, 33 Y 34.** Imágenes de prótesis terminadas y colocadas en el paciente. La inferior en tres tramos para permitir la flexión natural de la mandíbula durante los movimientos de masticación.
